Werkbundsiedlung Neubühl

Planerwahl zur Instandsetzung der Gebäudehülle Zürich 03.06.2024

Planerwahl im selektiven Verfahren Bericht Planerwahlgremium

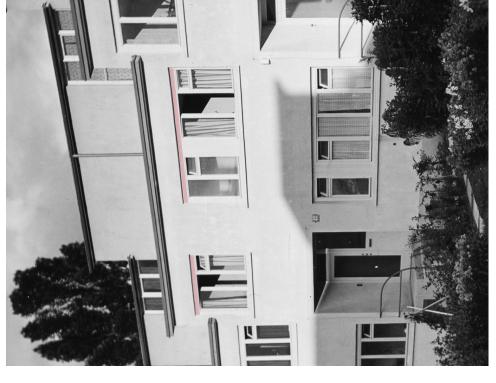
Nordwestfassade ohne Rolladen – undatierte Aufnahme (vor 1945) Roteintrag: neuer Sonnenschutz, der nicht aus der Fassadenflucht tritt

kelung. Hinsichtlich einer schlichteren Erscheinung wird der Ersatz durch eine Kassettenmarkise (Case Shadow 70) mit Die mutmasslich um 1945 angebrachten Rolläden an der Nordwestfassade erscheinen als Fremdkörper. Sie wurden jeweils bei den Schlafzimmern und vereinzelt bei Küche und und Bad hinzugefügt. Es geht somit nicht nur um Verdun-Stoffbehang (Mermet Satinée 5500) vorgeschlagen. Besagter Stoff ist aus feuchteunempfindlichem Kunststoff, verfügt aber über eine sehr textile Anmutung. Die Verdunkelung soll mittels Nachvorhängen erfolgen. Anders als noch mit doppelverglasten Fenstern wird die dämmende Wirkung des Vorhanges bei Isolierglas zu keinen Problemen führen.

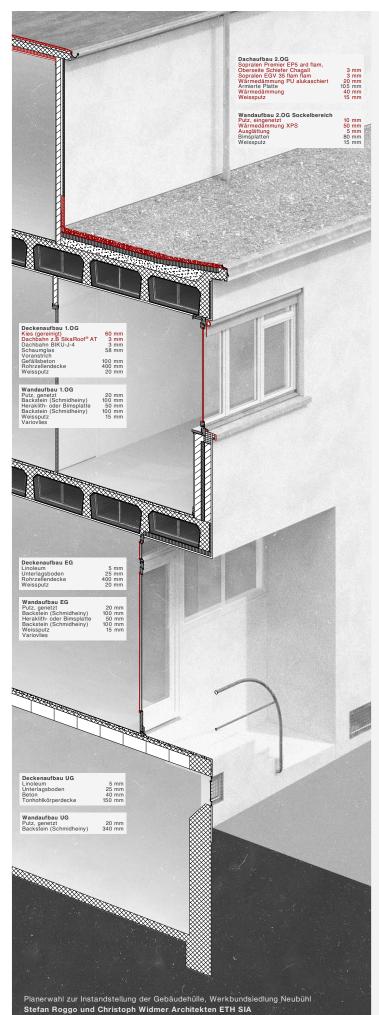
Dachranddetail bei Nacktdach:

Ausgangslage

Ausgangslage
Das Nacktdach ist am Ende seiner Lebensdauer
und muss in den nächsten Jahren ersetzt werden.
Tells hat sich die Dachpappe vom Untergrund
abgelöst (Lutblasen), tells ist die beschieferte
Oberfläche beschädigt bzw. ausgewaschen. Im
Anschlussbereich zur Fassade ist teilweise
Rissbildung feststellbar.
Die Dichtigkeit ist grundsätzlich zu prüfen und kann
beeinträchtigt sein. Längerfristig ist die UVBeständigkeit nicht gewährleistet.

Undichtigkeiten in der Dachhaut (unkontrollierte Sammlung von Wasser zwischen Betondecke und Dachhaut) oder Risse in der Betondecke (aufsteigende warme, feuchte Luft) führen in der Regel zum lokalen Ablösen der Dachhaut vom Untergrund und der sichtbaren Bildung von Blasen. Die Beschieferung der Dachhaut ist allen Die Deschieferung der Dachmatun ist allem Wettereinflüssen ausgesetzt und sollte unter üblichen Umständen rund 30 bis 40 Jahre überdauern. Frühzeitige Schäden deuten auf eine zu geringe Gefällsausbildung hin, so dass liegendes Wasser gefriert und die Beschieferung beschädint wird

liegendes Wasser gefriert und die Beschieferung beschädigt wird. Die beobachtete Rissbildung ist vermutlich eine Folge der ständigen und starken Sonneneinstrahlung des Nacktdaches. Die dunkle Dachhaut, die scheinbar direkt auf die Betondecke geklebt ist, verursacht besonders im Sommer grössere Spannungen bzw. Bewegungen in der Decke, die vermutlich die Ursache der Rissbildung darstellen.

Der zusätzliche Einbau einer minimalen, 20mm starken, Alu-kaschierten PU-Wärmedämmung verhindert weitere Spannungsrisse und stellt ebenso einen minimalen sommerlichen Wärmeschutz sicher. Die Gefällsausbildung kann nach Bedarf angepasst werden. Um Kondensatbildung vorzubeugen und gleichzeitig auch den Raumkomfort und den Energiehaushalt im Gebäude zu verbessern, ist das Aufbringen einer Damptsperre und einer Wärmedämmung in geeigneter Stärke auf der Innenseite der Decke empfehlenswert.

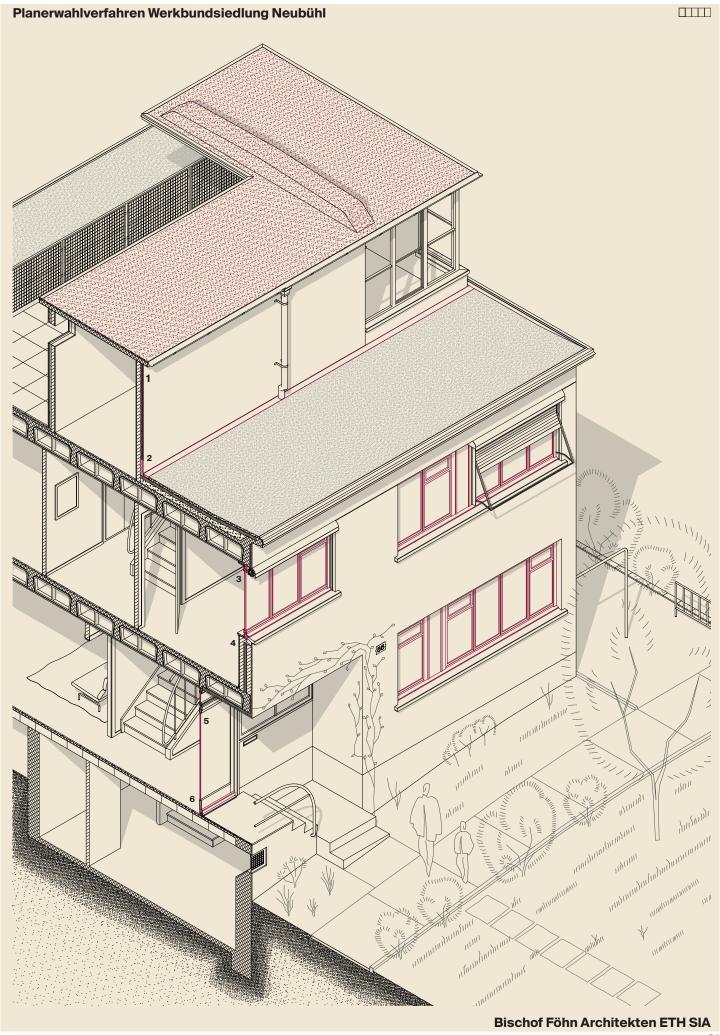
Diagnose: Unzureichende Befestigung, Dichtigkeit und Qualität der Decklage Lösungsansatz: Hochwertige Decklage (UV-beständig, min. 150°C), kombinierte Befestigung (Schrauben und Kleben), Überprüfung und Ergänzung best. Befestigungspunkte Option: Minimale Kiesschicht zur Abschirmung von UV- und Windsogkräften, perforierte Kiesleiste, Dachrand aus verzinntem Kupferblech (analog seitlichem Abschluss)

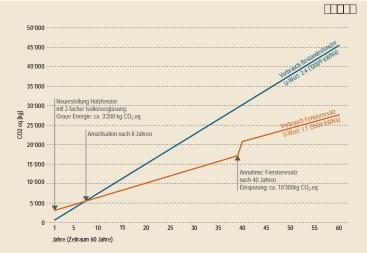
Vergleich zwischen IST-Zustand und Fensterersatz der Fenster aus dem Jahr 1980 für ein 6-Zimmer-Haus. Grundlage: KBOB-Ökobilanzdaten 2022, U-Wert von 2.4 W/m2k auf 1.1 W/m2k, Fensterersatz alle 40 Jahre

Energetische Erneuerung - CO2-Bilanz Fensterersatz & Sonnenschutz

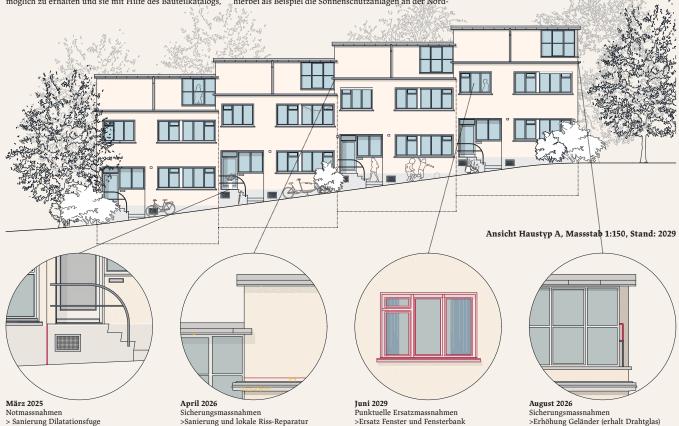
Beispiel Bauteilkatalog: Fenster Nord

fassade erwähnt. Sie wurden aufgrund von Nutzerbedürfnissen (Verdunkelung Schlafzimmer) eingeführt und beeinträchtigen heute den Ausseneindruck der Siedlung. Sie sollten sukzessive durch innenliegende Verdunkelungsvorhänge ersetzt werden. Eine entsprechende Detaillösung und Stoffkollektion kann im Bauteilkatalog jederzeit zurückgegriffen werden.

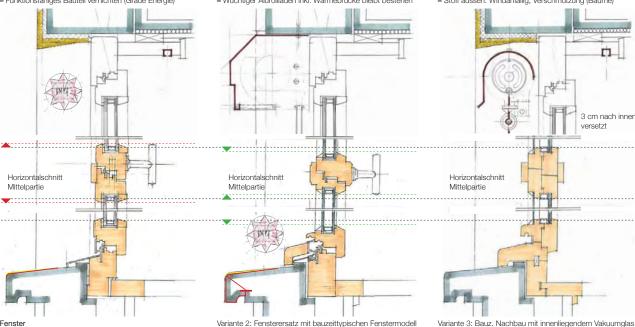
Fenster

Variante 1: Glasersatz, Holzinstandstellung 80-er Jahre Sanierungsvariante MIDI aus der Studie "fensterinform"
